**Orø Forklædet - naturperle med Mygblomst og grønbroget tudse (fløjtetudse) skal reddes.**

**Anna Bodil Hald. September 2014.**

## Projektafrapportering

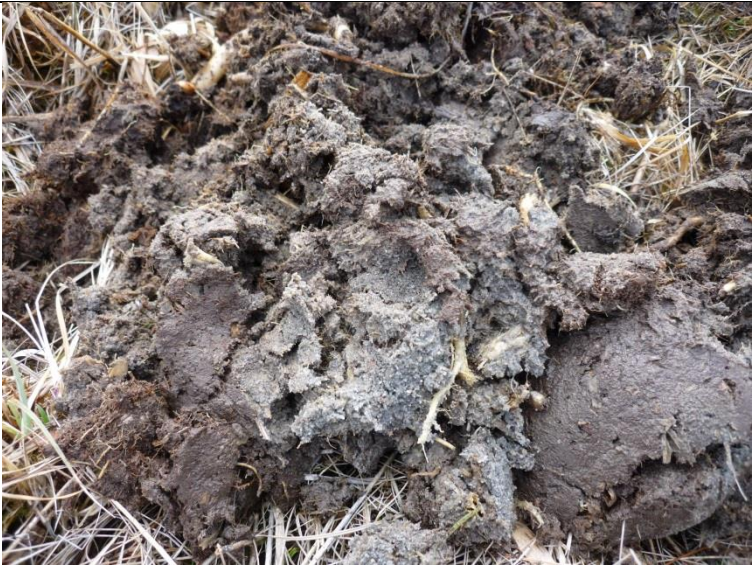
| | <p>Gravet hul i mygblomstkær:<br/>Tørven er tæt og er fuldstændig omsat. Uden makrostrukturer.<br/>Sand tv og tørv th.</p> |

Tørven i mygblomstkærene er markant anderledes end tørven i tagrørsfladerne mellem kærret og strandvoldene. Kærrets tørv er gammel og uden makrostrukturer fra oprindelsesplanterne. Vandet i kærret henter kalken i kalkaflejringer under Orø og fra kalkudfældninger i de sandlag, vandet passerer på vej til kærret. Der er ikke kalkskaller umiddelbart under kærrene. Vandet presses op mod tørven i kærret, når det kommer frem ved skræntfoden – og den våde tørv (svamp) suger vandet til sig. Der er sandsynligvis ikke tale om artesisk vand. Det er vigtigt, at tørven ikke tørrer ud, da den i givet fald bliver vandskyende.

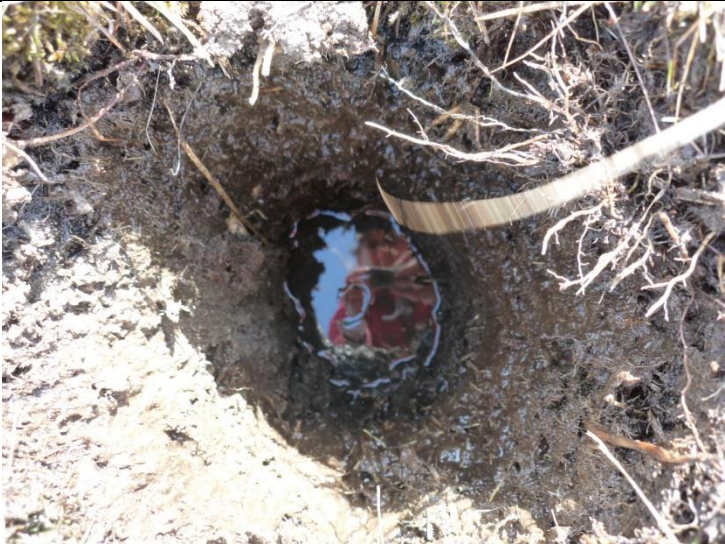
| | <p>Vandet siver langsomt til i hullet i mygblomstområdet, og kun via det grove sand i bunden.</p> |

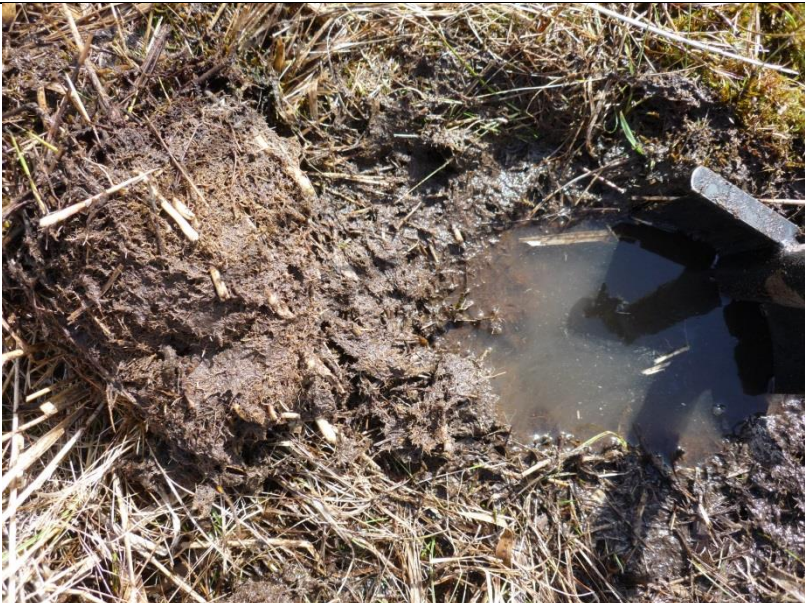
Figur 5. Tørven og vandgennemtrængning gennem tørven.

| | <p>Gravet hul i tagrørsfladen:<br/>Tørven er åben og med rødder og andre makrostrukturer.<br/>Vandet løber meget hurtigt til fra siderne gennem tørven. Tørven har en høj hydraulisk ledningsevne.</p> |

Tørven i tagrørsfladen er fuld af grove strukturer og har høj hydraulisk ledningsevne.

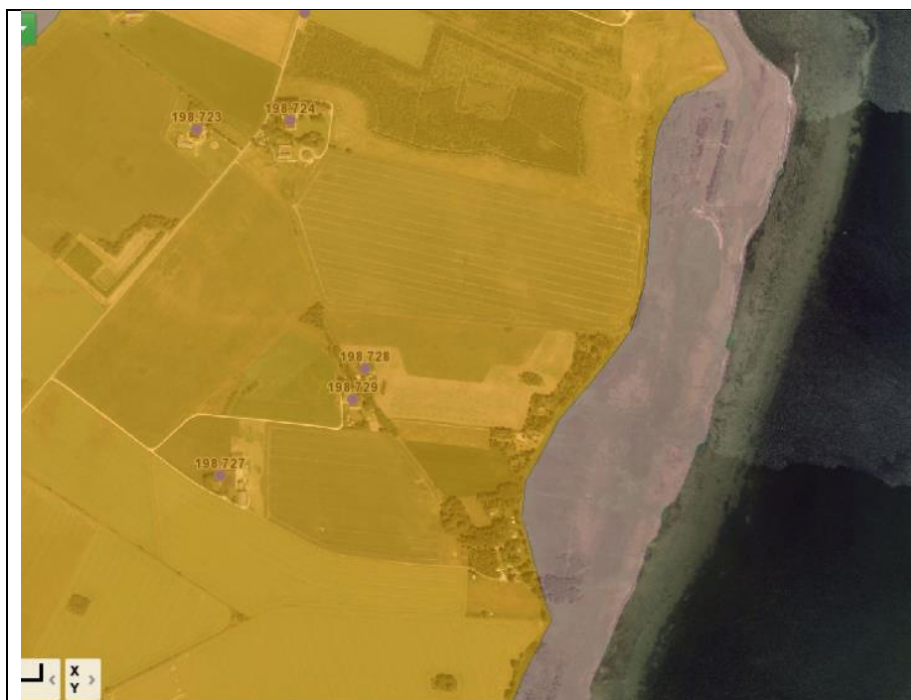
Figur 8. Jordbundstyper (dyrkningsjorden).  
Miljøportalen. Lerblandet sand landværts og finsandet jord fra skrænten og under kæret og ud til kystlinjen.

Jordbundstypekortet fra Miljøportalen, figur 8, viser dyrkningsjordens hovedtype. Der er tale om lerblandet sand, som næppe er drænet. Overskudsvand, der siver gennem disse marker bidrager dog til vandet i kærerne. Den dårlige vandkvalitet i grøft nr. 5 må skyldes udsivning fra sommerhusområdet. Jordbunden som vist på figur 9 og figur 10 er 'undergrundsjordtyper'. Her ses sandlagene under dyrkningsjorden (figur 9) samt kalklag (figur 10).

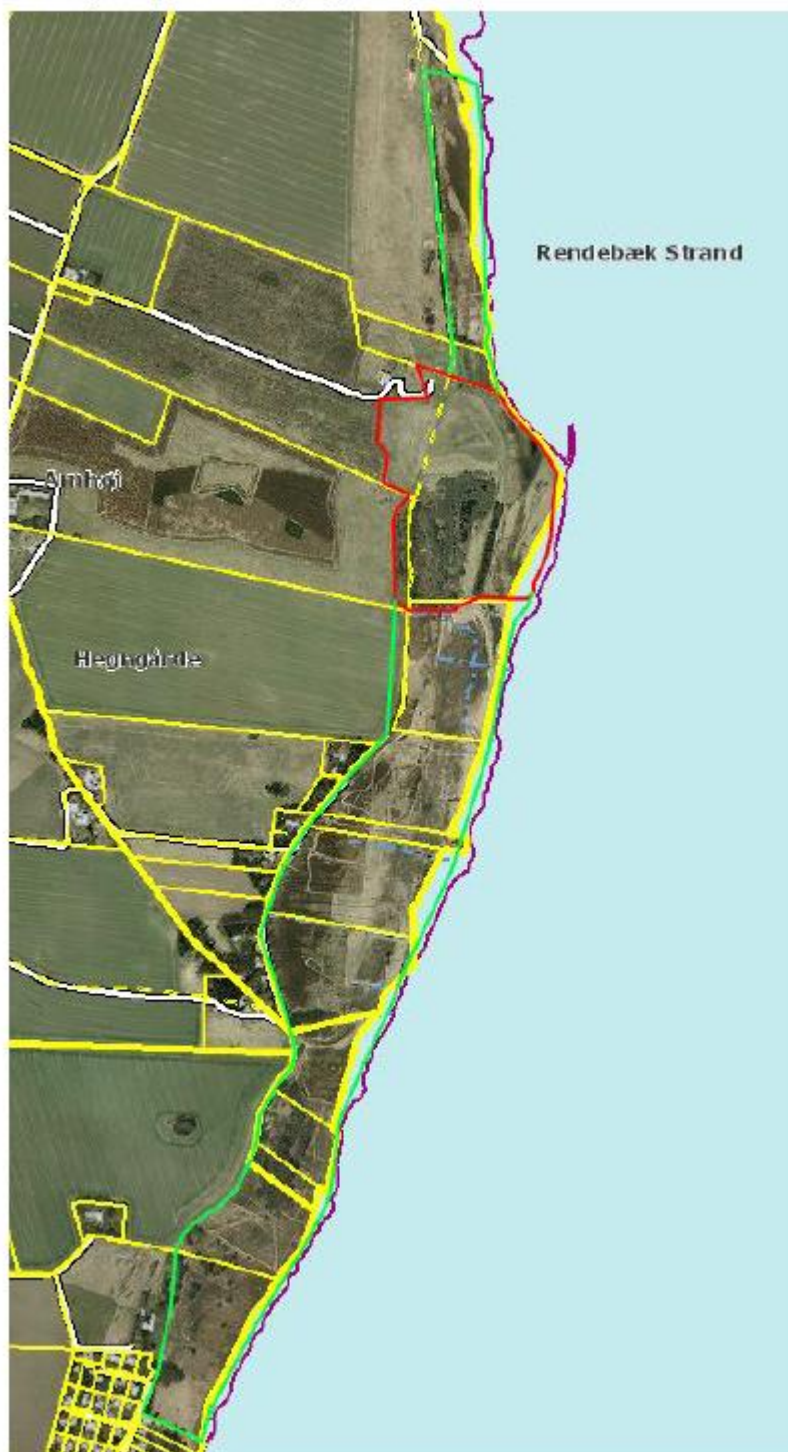
Rød linje: Eksisterende hegning  
Grøn linje: Projekterede hegning

Figur 13. Holbæk Kommune har søgt NaturErhvervstyrelsen om hegn og fået tilsagn ved skrivelse af 19/12-2013.

Hegnslinjeføring og foldopdeling. På Forklædet har der på delområder til og med vinteren 2013/14 været foretaget rørhøstning. Anna Bodil Hald har derfor til mødet i april 2013 udarbejdet muligt hegningsforslag (bilag 8b). Den seneste vinter er høstningen foretaget mest af hensyn til kommende afgræsning, da priskonkurrencen for rørene fra Orø af forskellige årsager har været dalende. Da hensynet til tagrørshøstning således har vist sig ikke at være aktuelt, foreslås det at lave en samlet hegning for området inkl. delområder på højbund til hvile for kvæget. Supplerende areal på højbund er nødvendigt, da arealerne
